德兴市蛤蟆石金矿有限公司  
李坞头尾矿库闭库  
安全现状评价报告

江西通安安全评价有限公司

二〇二一年十二月

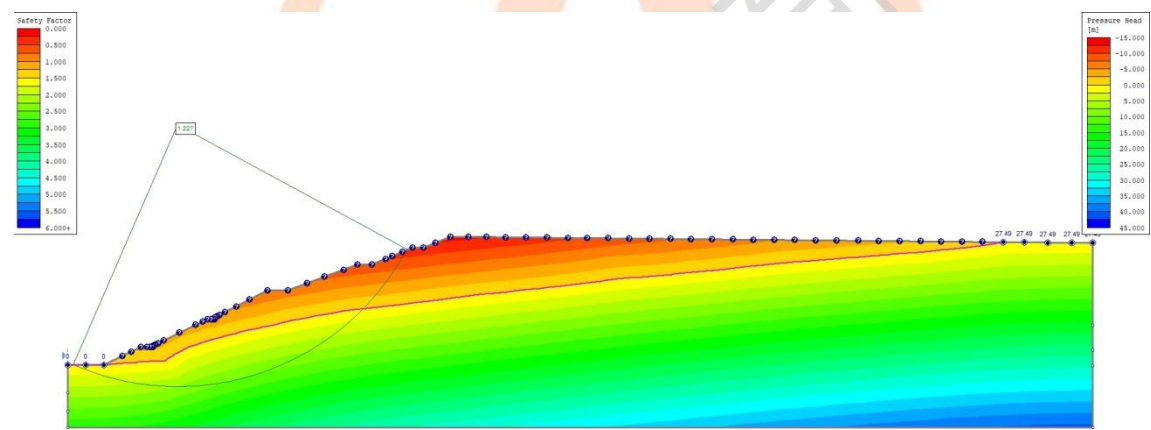
图 5-1 尾矿坝现状正常运行稳定计算

根据稳定计算结果，尾矿坝现状稳定性在不同运行条件下均不满足规范要求，存在重大生产安全事故隐患。
