分宜县东杭矿业有限公司
尖峰矿区 2 号尾矿库闭库
安全现状评价报告

分宜县东杭矿业有限公司尖峰矿区
2 号尾矿库闭库
安全现状评价报告

分宜县东杭矿业有限公司尖峰矿区 2 号尾矿库

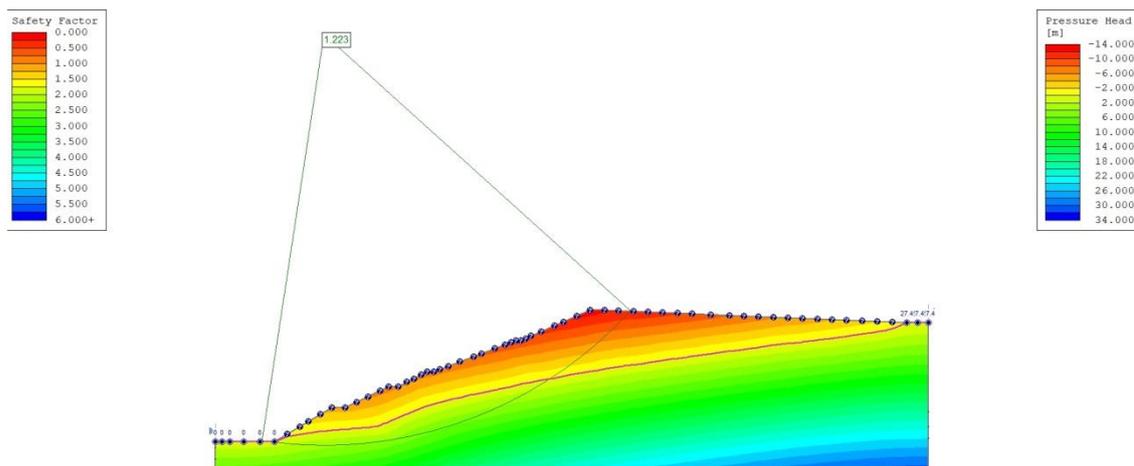
图 5-1 尾矿坝现状正常运行稳定计算

表5-10 尾矿坝下游坝坡抗滑稳定安全系数计算结果表

计算方法：简化毕肖普法		
运行工况	安全系数	规范值
	现状	
正常运行	1.223	1.25
洪水运行	1.147	1.15
特殊运行	1.010	1.10
