# 分宜县江下铁矿 1 号尾矿库闭库 安全现状评价报告

江西通安安全评价有限公司

二〇二二年三月

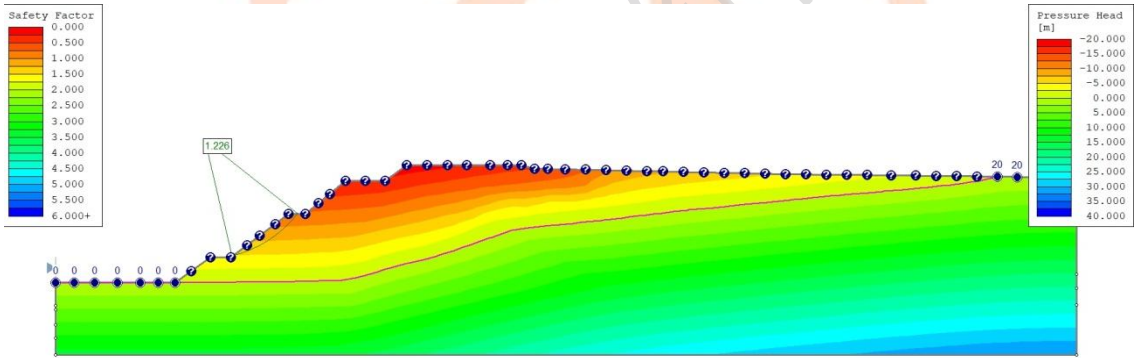
图 5-1 尾矿坝现状正常运行稳定计算

| 计算方法：简化毕肖普法 | | |
|---|---|---|
| 洪水运行 | 1. 226 | 1. 15 |

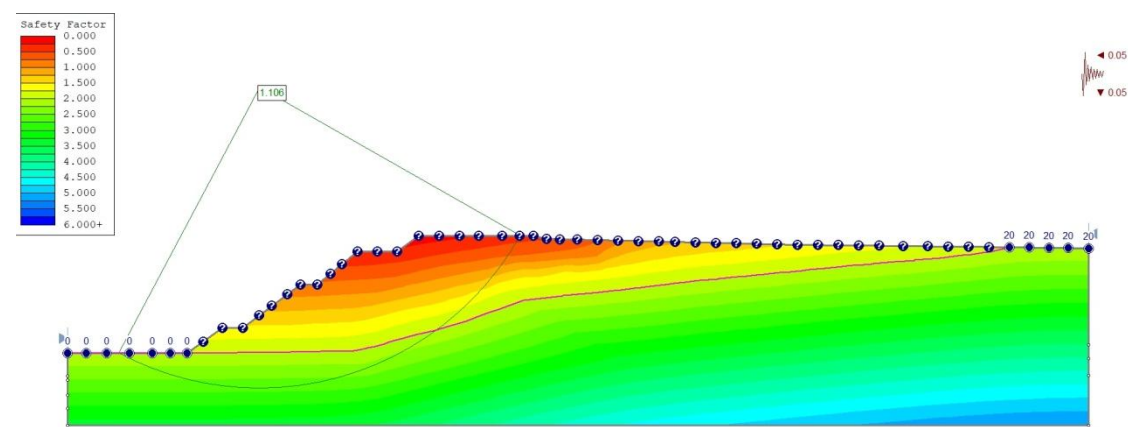
图 5-3 尾矿坝现状特殊运行稳定计算

| 计算方法：简化毕肖普法 | | |
|---|---|---|
| 特殊运行 | 1. 106 | 1. 10 |
